야외 청동 조각작품의 보존과 재질특성 연구 - 김찬식 '정(情)'을 중심으로 -

A Study on Conservation and Material Characteristics of Outdoor Bronze Sculpture : Kim Chan Shik's 'Feeling'

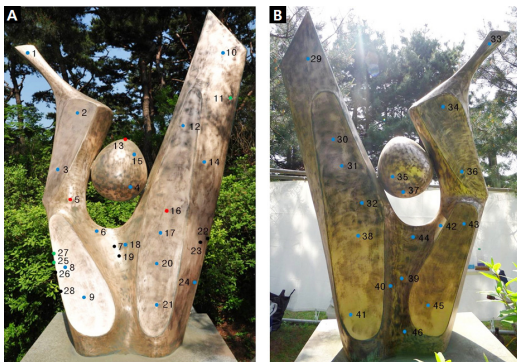
재질분석을 위하여 이동식 X-선 형광분석기(α -4000, Innov-X system, USA)를 사용하였다. 분석조건은 전압 45 keV, 측정시간 30 s, 측정직경 2 mm로 원자번호 15번(P)이상의 원소에 대해서 분석을 실시하였다. 분석 위치는 육안 관찰로 확인되는 바탕금속, 용접, 밝은 얼룩, 균열로 확인되는 부분을 중심으로 선정하였으며, 분석결과의 재현성을 위해 3회 측정된 평균값을 적용하였다(Figure 1).

Figure 1. Analytical point of P-XRF for 'Feeling' by Kim Chan Shik.

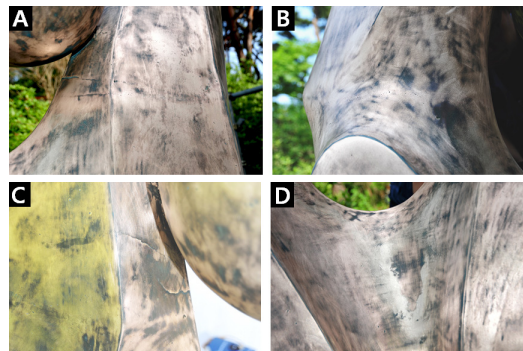
Figure 2A, 2B는 용접부 주변으로 기공(Porosity)이 형성되었음이 확인되었다. 기공의 형성은 고온에서 응고 시 기체의 고용도가 떨어지면서 용접금속으로부터 방출된 기체(수소, 질소 등)가 모여서 형성된다. 기공의 생성은 용접부에 녹이나 기름 등과 같은 이물질을 함유하고 있을 때 가장 많이 발생하므로 용접부 주변의 청결과 용접봉의 충분한 건조, 저

Figure 2C에서 확인되는 것과 같이 용접부 주변으로 균열(Crack)이 발생하였다. 일반적으로 용접부는 국부적으로 매우 높은 온도까지 급 가열된 후 다시 냉각되므로 이로 인해 재료의 변화, 변형 및 잔류응력을 유발하는 동시에 각종 균열을 동반하는 경우가 많이 나타난다(Yoon, 1994).

Figure 2. After polishing the surface defects. (A), (B) Welding blowholes, (C) Welding crack, (D) Light stain(Segregation).

용접부위는 바탕금속보다 구리를 제외한 나머지 주요원소의 함량이 비교적 적은 경향을 보였으며, 일부 바탕금속보다 얼룩처럼 밝게 분포(Figure 2D)되어 있는 부분의 분석결과, 주석과 납의 함량이 평균 13.0 wt%, 10.5 wt%로 각각 검출되어 바탕금속(주석: 7.0 wt%, 납: 4.4 wt%) 보다 높게 측정되었다.

용접 과정에서 나타나는 기공, 균열의 발생은 틈 부식(Crevice corrosion)에 의한 손상 등을 야기하므로 보존처리 시 보다 주의를 기울여야 한다. 먼저, 토치나 열풍기 등을 이용하여 기공과 균열부를 완전히 건조시키며, 내부까지 왁스가 충분히 침투할 수 있도록 왁스의 양을 순차적으로 늘리면서 코팅처리를 실시한다. 상황에 따라 Cyanoacrylate계 접착제를 이용할 수 있다.

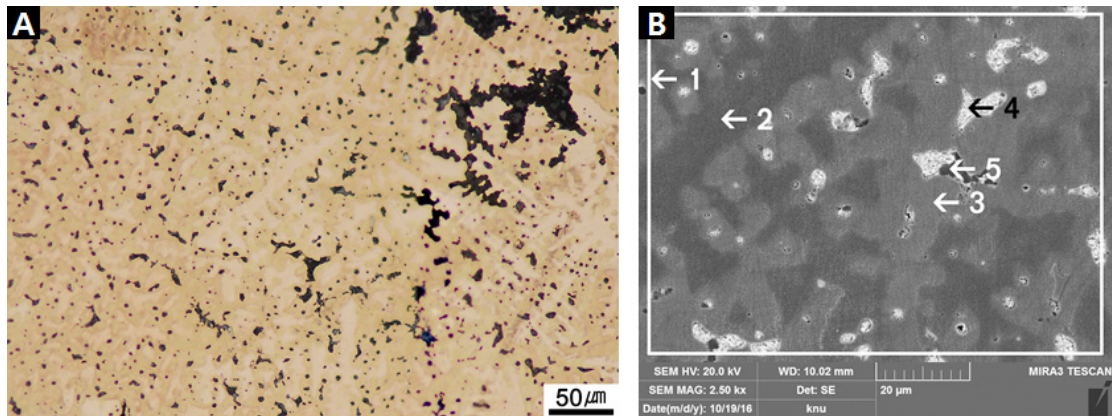
작품 내부에서 채취한 시료의 미세조직을 금속현미경으로 관찰한 결과(Figure 3A), 전체적으로 수지상과 수지상간 영역으로 구분되고, 어둡게 보이는 배경조직에 비하여 다소 밝게 나타난다. 이들은 주석함량이 비교적 낮은 조직

SEM image(Figure 3B)에서 분석지점 1은 분석대상 영역을 면분석한 결과로, Zn이 소량 포함된 Cu-Pb-Sn-Zn의 4원계 합금이다(Table 3). 분석지점 2, 3은 검은색과 회색으로 나타나며 구리와 주석의 α상 조직으로 각각 수지상 영역과 수지상간 영역이다. 수지상 영역이 수지상간 영역에 비해 주석 함량이 낮게 나타난다(Schumann and Oettel, 2004). 분석지점 4는 Pb의 함량이 92.03 wt%로 매우 높으므로 납 편석물로 판단된다. 분석지점 5는 Zn과 S의 함량이 상대적으로 높으므로 황화물 계열의 개재물임을 알 수 있다.

Figure 3. Microstructure of Kim Chan Shik's 'Feeling'. (A) Image of metallurgical microscope, (B) SEM image and points of EDS analysis.

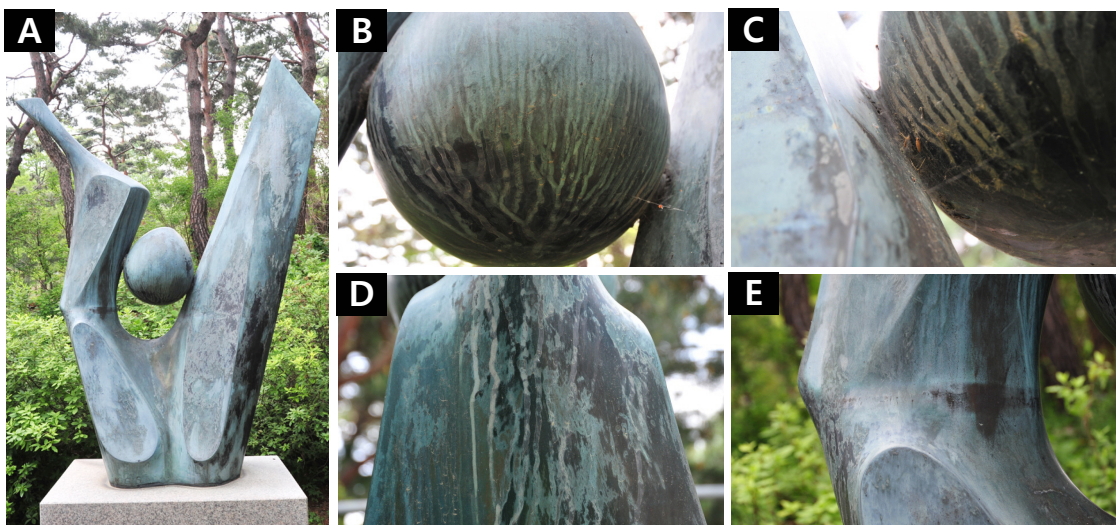
전체적으로 산성비, 대기오염에 의해 청동 파티나층이 손상되었으며, 작품의 구형(球形) 부분과 좌측면에는 곤충에 의한 피해(곤충집, 거미줄)와 종방향의 부식얼룩이 확인된다. 작품의 용접부위에는 미세한 기공이 확인되며, 우측상단에는 주물에 의한 결함이 있다(Figure 4). 본 작품은 오랜 기간 야외 전시로 인하여 파티나(Patina)층이 심각하게 손상되었으나 표면 클리닝 이외의 처리는 이루어지지 않았음을 기록을 통해 확인하였다.

Figure 4. Before conservation treatment. Details of the 'Feeling'. (A) Front side, (B) Blowholes, (C) Insect damage, (D) Surface stain, (E) Welding.

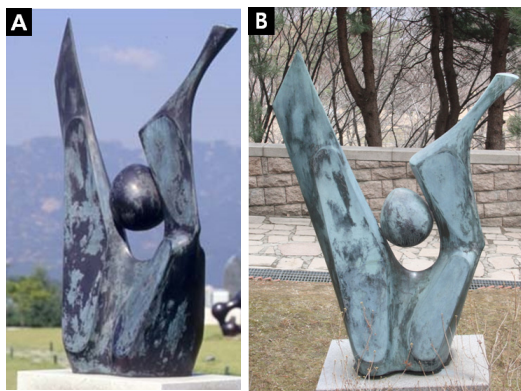
김찬식의 1970년대 작품은 구상적 형태를 바탕으로 투박한 마감처리와 거친 표면 질감이 특징인 반면에 1980년대의 작품들은 인체를 연상시키는 유기적인 형태를 바탕으로 매끈한 표면 질감과 균일한 색상 마감처리 특징(Yoon, 2006)을 나타내고 있다. 현재 김찬식 '정'은 작품의 제작 직후 사진·기록 등이 남지 않아 미술관 등록대장에 남아있는 사진(1994년 촬영: Figure 5A)과 작가의 동시대 작품 사진(Mokam Museum, 2004) 등을 기준으로 오리지널과 가장 가깝다고 생각되는 파티나 부분을 확인하였다. 그 결과 Figure 5에서와 같이 흑녹색의 파티나층(1994년: Figure 5A)이 20년의 시간이 흐른 뒤에 밝은 연녹색의 파티나층(2014년: Figure 5B)으로 변색되었음을 확인하였다. 따라서 현재 작품의 파티나층은 작품 제작 초기 색상과는 많은 차이를 보이고 있으며, 얼룩진 표면상태가 원작(Original work)의 미적요소를 저해한다는 미술관의 전시,

Figure 5. Photographs of Kim Chan Shik's 'Feeling' taken in 1994(A) and 2014(B).

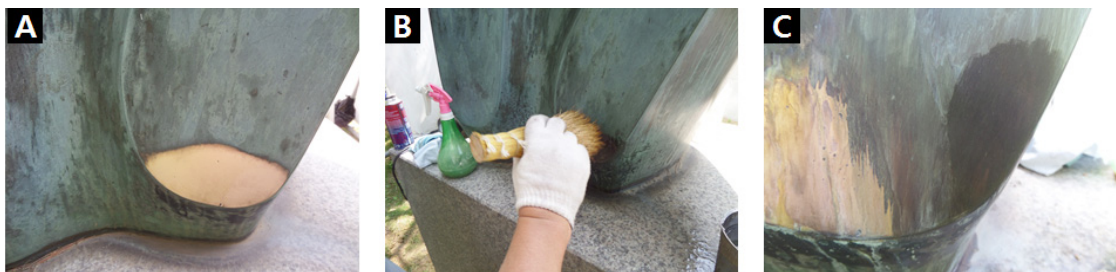
Figure 6. Patination test. (A) After polishing the surface, (B) The patination process, (C) After the coating process.

테스트는 작품 후면 하단에 시행하였으며, 표면연마는 원형 진동 연마기(WU650, WORX Co., Germany / GEX 125-1 AE, BOSCH CO., Germany)와 사포 100 mesh, 150 mesh(NX Hookit Paper Disc 5 inch 6 hole, 3M Co., Canada)를 사용하였다. 약품은 황화칼륨(K₂S), 질산철 수용액(Fe(NO₃)₂·3H₂O)을 단독 또는 혼합한 용액과 시중에서 조합되어 판매되는 녹청[®]과 BC[®] 용액을 사용하였으며, 파티네이션, 왁스코팅 후의 표면색상 변화를 고려하여 테스트를 실시하였다(Figure 6). 그 결과, 녹청[®]과 BC[®] 용액을 순차적으로 적용한 파티나층을 최종 결정하였다. 녹청[®]과 BC[®] 용액의 성분을 조사해 보았지만 아쉽게도 알 수 없었다.

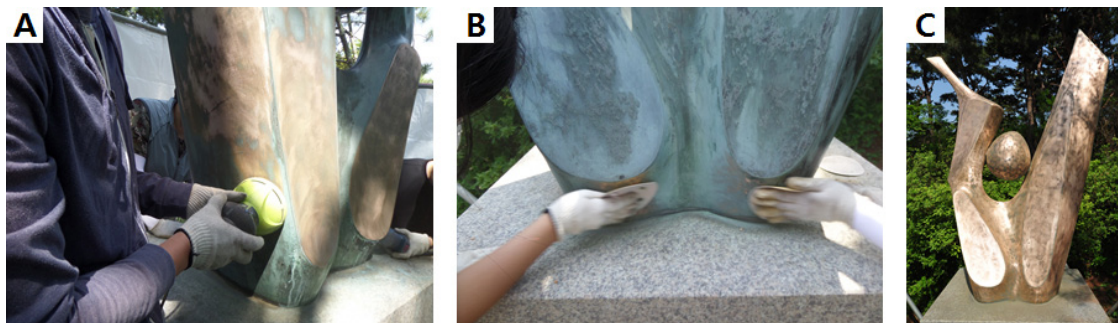
Figure 7. Process to polish surface. (A) Using a vertical polisher, (B) Polishing by hand, (C) After polishing surface.

연마는 기존 파티나의 두께 및 접착력에 따라 사용기기 및 연마사포의 거칠기를 달리 하여 적용하였다. 테스트 결과 원형 진동 연마기(Vertical polisher)와 연마사포는 100 mesh로 1차 연마 후 파티네이션 부착력이 최적이라고 판단되는 150 mesh로 최종 마무리 하였다(Figure 7A). 굴곡

이 심해 연마기로 처리할 경우 바탕금속의 과잉 연마의 위험성이 있는 부분은 손으로 연마처리 하였다(Figure 7B). 연마과정에서 용접에 의한 접합선과 구조상의 표면 결함이 드러났다. 접합선과 구조결합 등은 제작방법을 알 수 있는 단서이므로 주의하며 연마를 실시하였다. 표면연마 후 잔유물 및 탈지(Degreasing)를 위해 자일렌으로 작품표면을 세척하였다(Figure 7C).

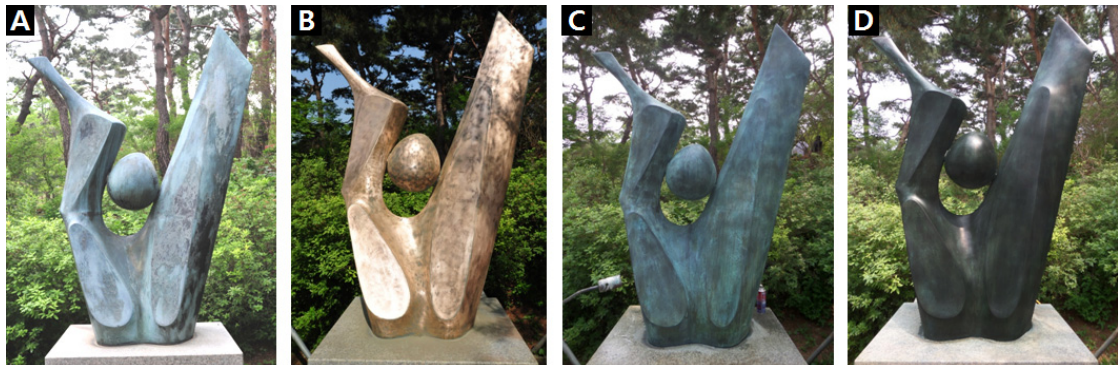
Figure 8. Compared before and after conservation treatment. (A) Before, (B) After polishing the surface, (C) After the patination process, (D) After.

작품 하단의 스크래치나 손상부분과 같이 코팅처리 후에도 표면색상이 조화롭지 못한 부분에 한하여 색왁스를 이용하여 마무리를 하였다. 해외에서는 제품으로 판매되거나 무기안료와 왁스, 용제를 혼합하여 사용하고 있다(Considine *et al.*, 2010). 본 연구에서는 후자의 방법을 이용하여 마무리 하였다(Figure 8).
